Звіт

про проведення технічного обстеження будівельних конструкцій та інженерних мереж об'єкта.

Об'єкт: Будівля рекреації початкової школи Смолінського ліцею №2
Смолінської селищної ради за адресою: Кіровоградська область
Новоукраїнський район селище Смоліне вулиця Казакова,42.

Замовник: Відділ освіти, культури, молоді та спорту Смолінської
селищної ради

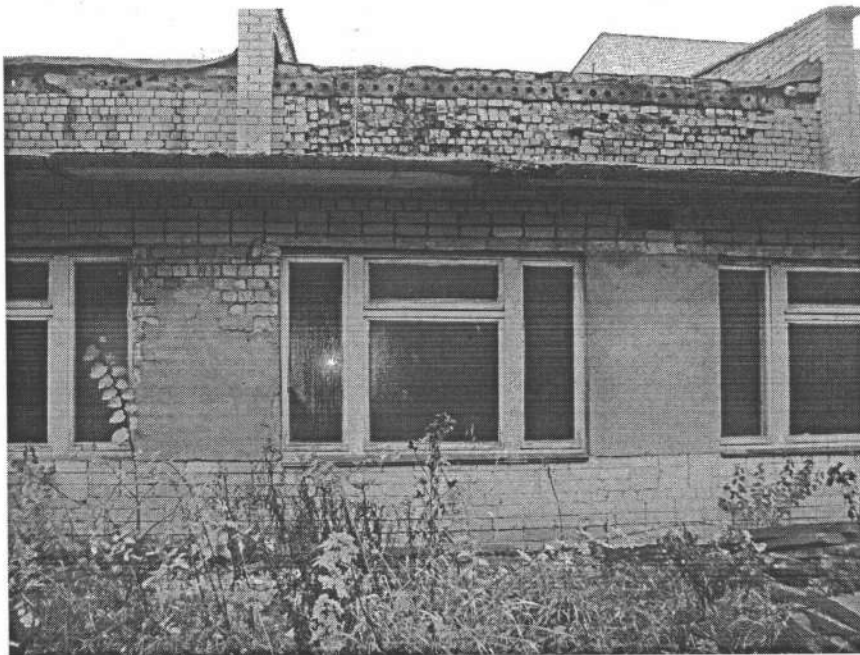
Зовнішні стіни будівлі виконані із силікатної цегли на цементно-піщаному розчині, товщина стіни – 380 мм. Внутрішні стіни і перегородки із силікатної цегли, поштукатурені, пофарбовані масляними фарбами та вапном. За тривалий час експлуатації від постійних затікань води з покрівлі почав вимиватись і вивітрюватись із швів розчин між цегляною кладкою. На значних площах стін із силікатної цегли відпадає штукатурка, а також із перегородок, площа стін вкрита цвілью. При попаданні дощових мас, характерно для верхніх рядів цегляної кладки, проходять руйнівні процеси, спостерігається висипання, вимивання, розшарування цегляної кладки і розчину карнизної частини і парапетів. Силікатна цегла від дії вологи, вітру і морозу розклатась глибина вражених місць до 90 мм. По стінам з'явилися серйозні деформації, є місця обрушення цегляної кладки, що в подальшому може привести до більш значної руйнації огорожувальних конструкцій стін. Необхідно огородити ці місця ліквідувати загрозу їх обрушення, щоб забезпечити безпеку персоналу.

Від надмірної вологи спостерігається вимивання та висипання цегли

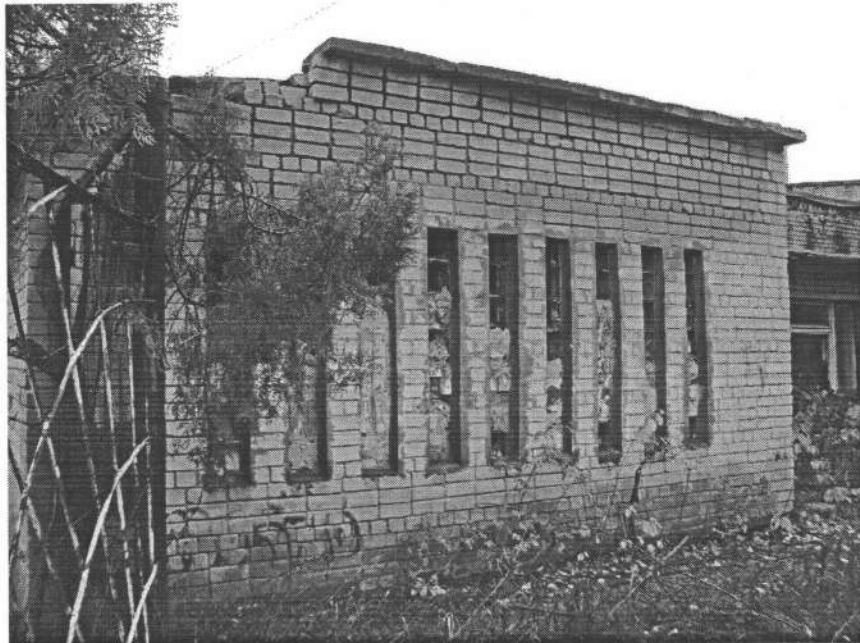
-силікатна цегла стін від дії вологи, вітру і морозу розклалась глибина вражених місць до 90мм., по стінам з'явилися серйозні деформації, є місця обрушення цегляної кладки, виникли порушення просторової жорсткості стінового кістяка, вертикальні та косі силові тріщини від стискаючих напружень в несучих стінах на висоту більше трьох рядів кладки, що в подальшому може привести до більш значної руйнації огорожувальних конструкцій стін;

Від надмірної вологи, вітру і морозу силікатна цегла розклаталась на глибину до 90мм.

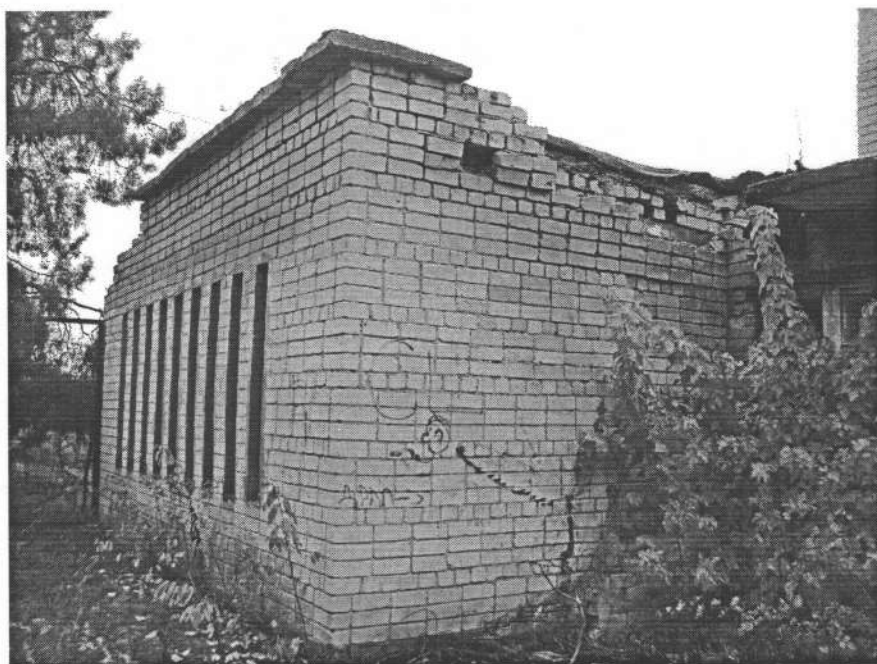
Деформації карнизу і обрушення цегляної кладки

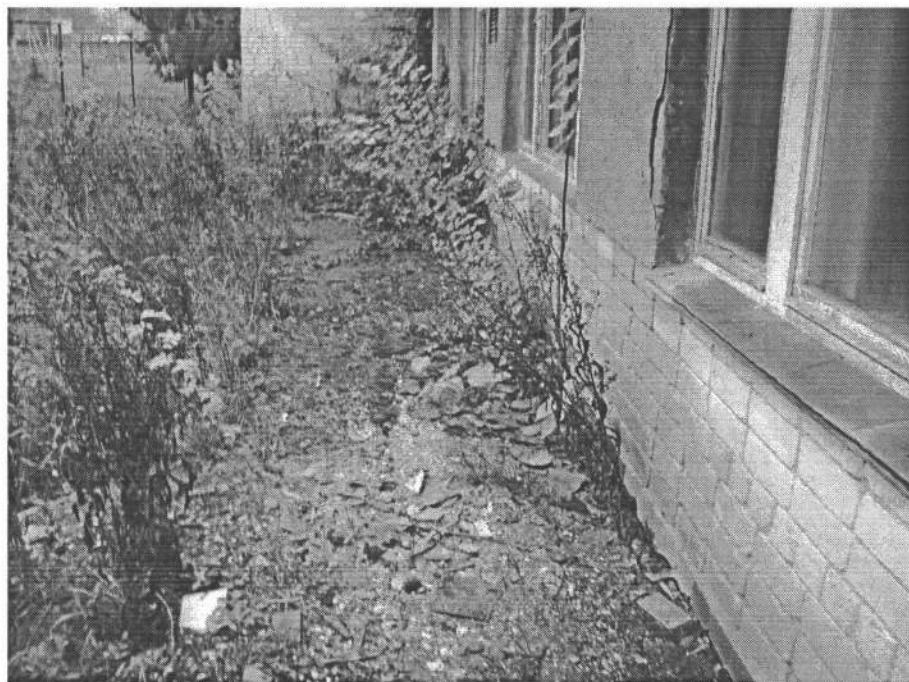
По периметру будівлі улаштоване асфальтобетонне вимощення, на більшій частині будівлі вимощення взагалі відсутнє. По улаштованому вимощенню дефекти - тріщини, впадини, нерівності. Так по периметру вимощення потріскалось, тріщини 5-10мм., місцями просіло від нульової позначки на 50-100мм., відійшло від цоколю будівлі, що веде до постійного (цілорічного) замокання основ фундаментів. Для такої конструктивної схеми будівлі вимощення відіграє важливу роль по захисту і відведенню атмосферних опадів, а виконувалось воно з ігноруванням вимог проекту. Ґрунт під вимощення був неякісно ущільнений. За тривалий час експлуатації воно руйнувалось від дії дощу і снігу, прискорились ці руйнівні процеси завдяки відсутності організованого водовідведення, вода з покрівлі проливається на ґрунт, та на розтріскане асфальтобетонне покриття і накопичується під фундаментною основою будівлі.

Вимощення зруйноване, що приводить до замокання основ фундаментів

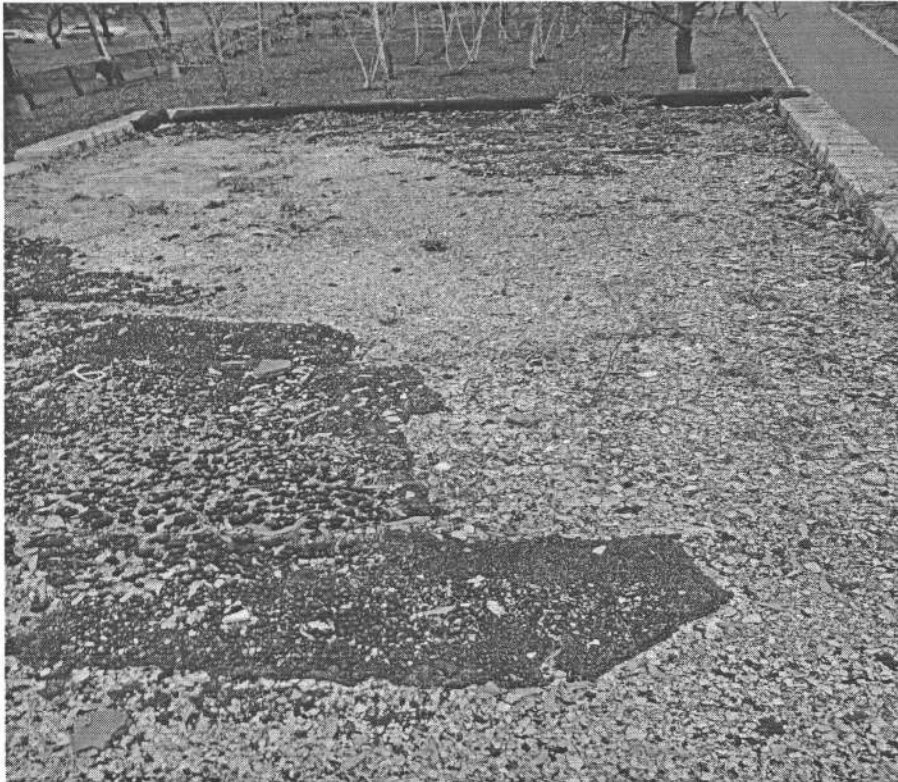
Покрівля односхила, м'яка, двошарова, по залізобетонним панелям перекриття, укладений руберойд на цементну стяжку, утеплювач, пароізоляцію. За тривалий час експлуатації покрівельний шар ліквідувався, що спричиняє затікання води в середину будівлі. Вона улаштована без організованого водовідведення, тому за тривалий час експлуатації, постійне потрапляння вологи на стіни будівлі спричинило відшарування, випадання силікатної цегли, штукатурки, розм'якшення та висипання керамічної цегли карнизу, парапету, цоколю. Примикання до огорожувальних конструкцій (парапету) місцями відшарувались, утворились поздовжні і поперечні тріщини, порожнини. В наслідок затікання води з покрівлі в середину будівлі на стелі, по стінам вони покрилися плямами, як видно на фото, шари штукатурки від дії вологи руйнуються і відпадають. Вода потрапляє на внутрішнє опорядження, підлоги, дверні прорізи, інженерні мережі, що спричинило руйнування майже всіх дерев'яних підлог в приміщеннях.

Зруйнований покрівельний шар на будівлі
